# Hilfe bei Kratzern und Beulen

Risse, Riefen, Rempeler: CARAVANING zeigt Ihnen, welche **REPARATUREN AN BLECH UND LACK** in Eigenregie möglich sind, wann besser ein Fachbetrieb übernehmen sollte – und wie der das macht.

## Ausbesserung von Hammerschlag beim Profi

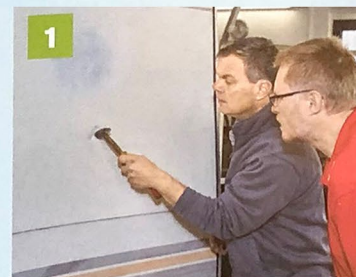
1 Bei Rissen in der Außenhaut werden die Kanten der Schadstelle nach innen geschlagen.

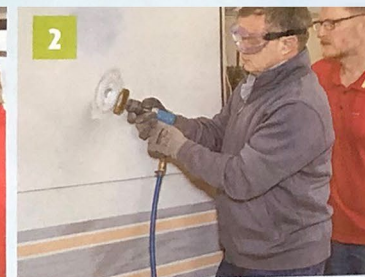
2 Der Riss und der umliegende Bereich werden geschliffen, bis das blanke Metall sichtbar ist.

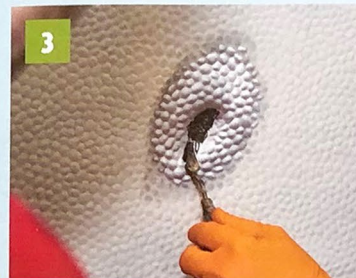
3 2K-Klebstoff versiegelt den Riss. So gelangt keine Nässe zwischen Alublech und Dämmung.

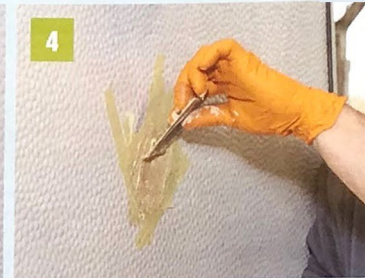
4 Nun wird die Vertiefung mit Spachtel aufgefüllt dann mit Schleifpapier eben geschliffen.

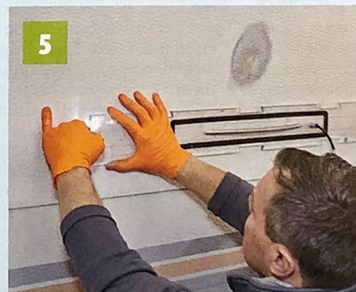
5 Da sich die Hammerschlagstruktur wiederholt, wird an einer gleichen Stelle eine Schablone angefertigt.

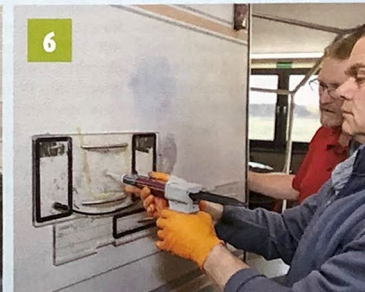
6 Hinter die zweite Platte wird 2K-Negativmasse gespritzt, die dann den Hammerschlag überträgt.

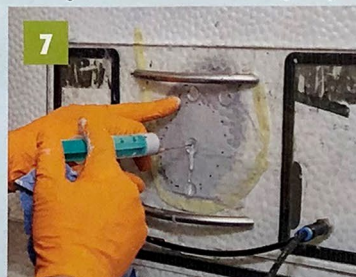
7 Die Negativmasse wird mit Spritzspachtel hinterspritzt. So wird der Hammerschlag sichtbar.

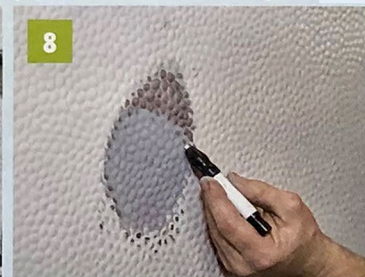
8 Sobald der Spritzspachtel trocken ist, wird mit einem Glasfaserstift gründlich geschliffen.
